Stromabnahme bei den Baureihen 151 und 155 von Trix in Spur N verbessern

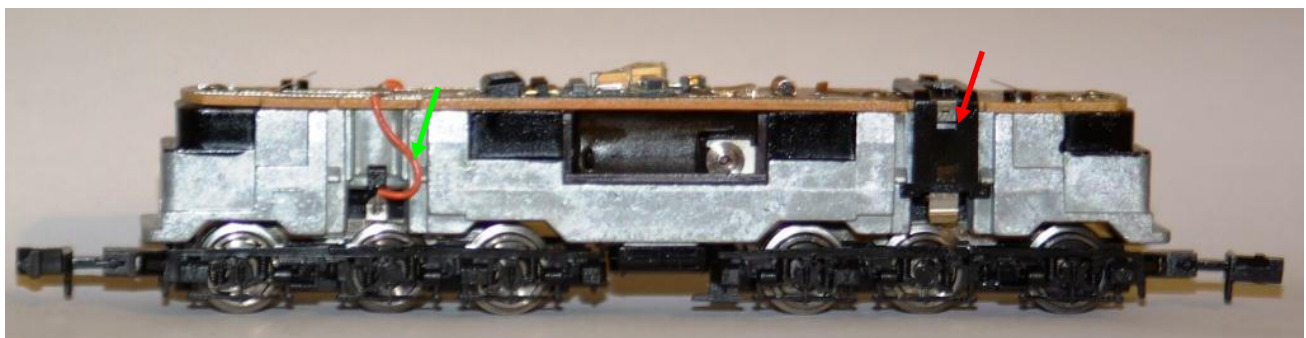
Meine Modelle der Baureihen 151 067-6 (Art.-Nr. 12530) und 155 128-2 (Art.-Nr. 12757) jeweils von Trix standen schon einige Zeit in meiner Vitrine. Beim Einsatz auf der Anlage glänzten die Beiden durch schlechte bzw. keine Stromabnahme. Schuld daran sind die Kontaktklammern, die eine Stromabnahme von den Rädern auf die Lokplatine sicherstellen sollen. Ich habe wie folgt Abhilfe geschaffen:

Auf der rechten Seite ist die ab Werk eingebaute Kontaktklammer (roter Pfeil) zu sehen. Links (grüner Pfeil) meine Modifikation. Ich habe an der Kontaktflasche eine dünnes Kabel angelötet und dieses mit den Kontaktstellen auf der Platine verbunden.

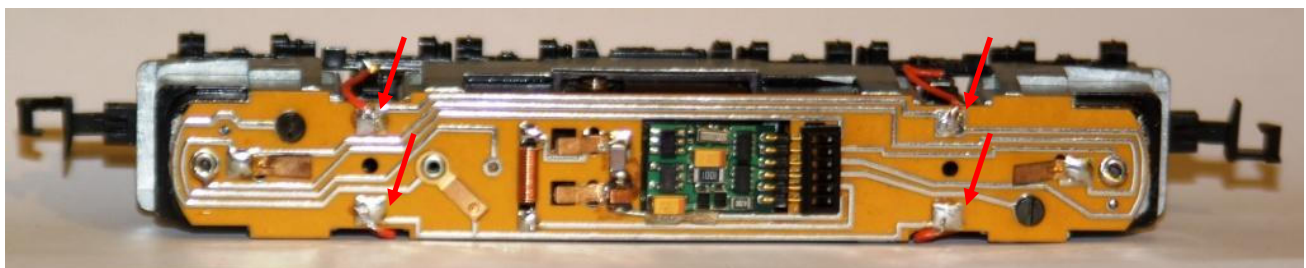
Auf dieser Abbildung sind die vier Lötunkte zu sehen, an denen die Kontaktkabel anzulöten sind (rote Pfeile)

Durch diese Maßnahme kann die Platine nicht mehr so einfach abgenommen werden, da ab jetzt die immer die Kabel abgelötet werden

müssen. Aber das sollte einem ein fahrendes Modell doch trotzdem Wert sein.
