## Gebrochene Dachleitungen bei alten Minitrix E-Loks ersetzen

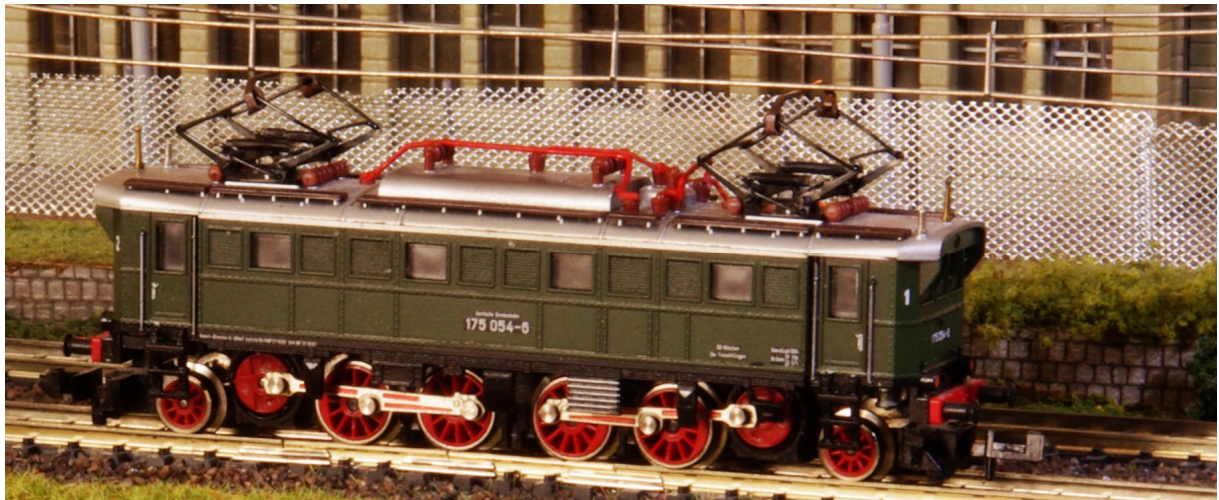
Meine BR 175 054-5 ist schon ziemlich in die Jahre gekommen. Dies hat zur Folge, dass der Kunststoff der Dachleitungen zwischenzeitlich gebrochen war. Ich habe dann zwar versucht die Dachleitungen zu kleben, aber die Bruchstellen waren immer noch zu erkennen.

Ich habe dann die beiden beschädigten Dachleitungen mit einem Skalpell abgeschnitten. Dann habe ich mit Kupferdraht (Sommerfeldt 0,5 X 500 mm) die Fehlteile nachgebogen.

Als Werkzeug für das Biegen habe ich eine Pinzette genutzt. Die beiden Kupferteile habe ich mit Revell-Farbe Nr. 35 bemalt. Nach dem Trocken habe ich sie mit Weißleim an den Enden der verbliebenen Plastikdachleitungen fixiert. Die Plastikdachleitungen wurden nun ebenfalls rot bemalt.

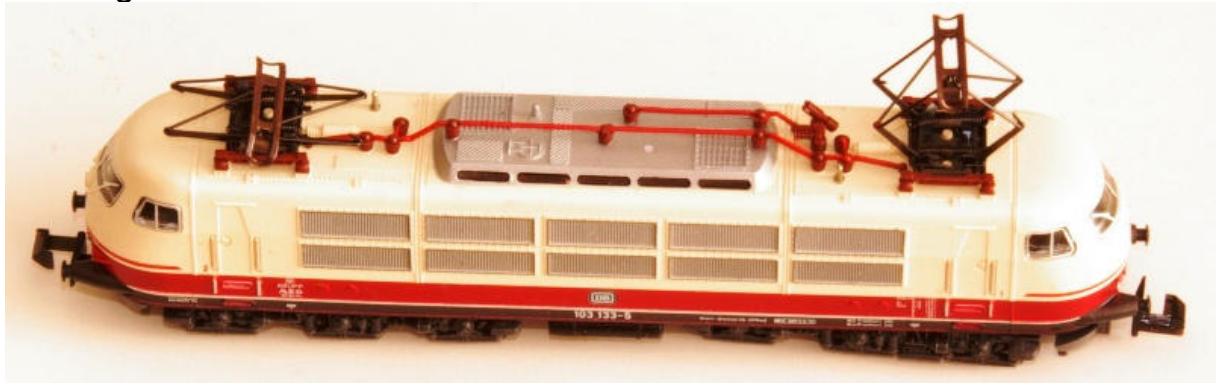
Das gleiche Problem hatte ich bei meiner Minitrix BR 103. Ich finde auch das Ergebnis kann sich sehen lassen
